检测报告

项目名称：贵州轮胎股份有限公司 2024 年 3 月自行监测
Project Name

委托单位：贵州轮胎股份有限公司
Client

贵州瑞恩检测技术有限公司
Guizhou Ryan Testing Tech.Co.,Ltd

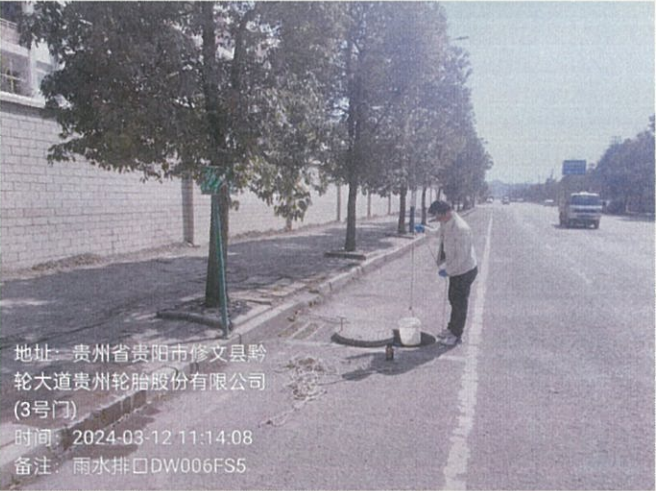
地址：贵州省贵阳市修文县黔
轮大道贵州轮胎股份有限公司
(3号门)
时间：2024-03-12 11:14:08
备注：雨水排口DW006FS5

检测项目	检 测 结 果			
	雨水排口 DW006FS5			
	2024.3.12			
	第一次	第二次	第三次	平均值
化学需氧量（mg/L）	13	11	9	11
石油类（mg/L）	0.06L	0.06L	0.06L	0.06L

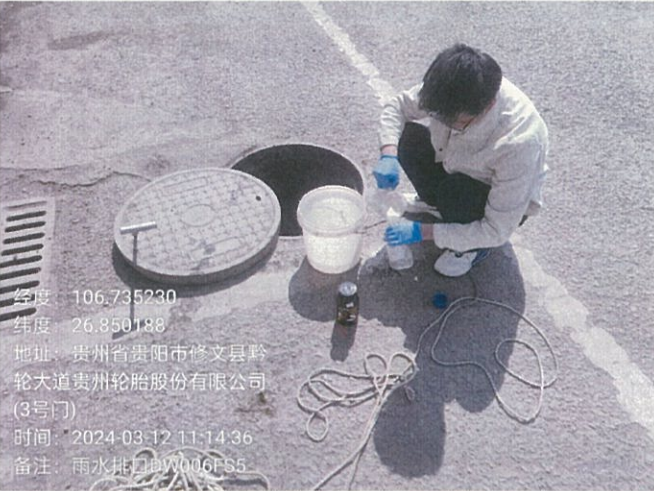
雨水排口 DW006FS5（GPS）

经度 106.735230
纬度 26.850188
地址：贵州省贵阳市修文县黔
轮大道贵州轮胎股份有限公司
(3号门)
时间：2024-03-12 11:14:36
备注：雨水排口DW006FS5

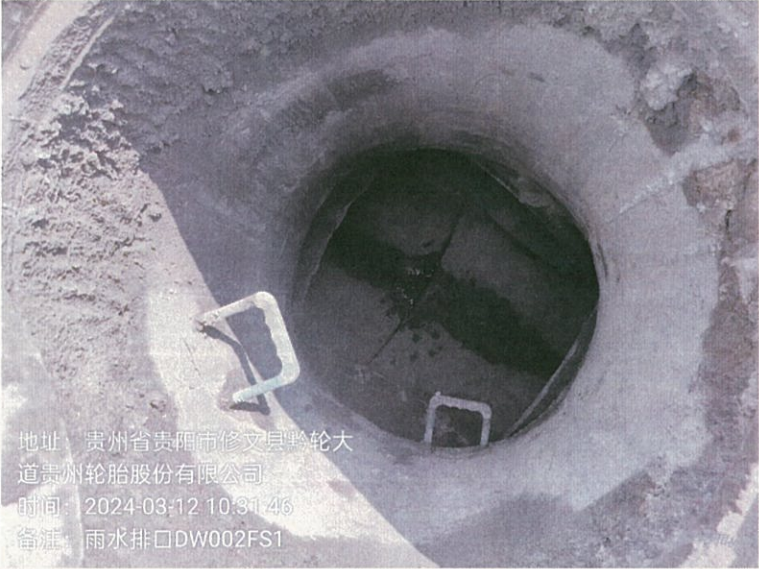
雨水排口 DW002FS1（无水）

地址：贵州省贵阳市修文县黔轮大
道贵州轮胎股份有限公司
时间：2024-03-12 10:31:45
备注：雨水排口DW002FS1

样品类型	检测点位	采样经纬度	检测项目	检测频次
废水	雨水排口 DW002FS1	/	化学需氧量、石油类	3次/天，监测1天
	雨水排口 DW003FS2	E:106.734141° N:26.854991°		
	雨水排口 DW004FS3	E:106.732820° N:26.851561°		
	雨水排口 DW005FS4	E:106.734464° N:26.850367°		
	雨水排口 DW006FS5	E:106.735230° N:26.850188°		
注：雨水排口DW002FS1无水。
