监测报告

报告编号：第【20240372-3】号

项目名称：贵州轮胎股份有限公司 2024 年
Project Name

下半年自行监测项目

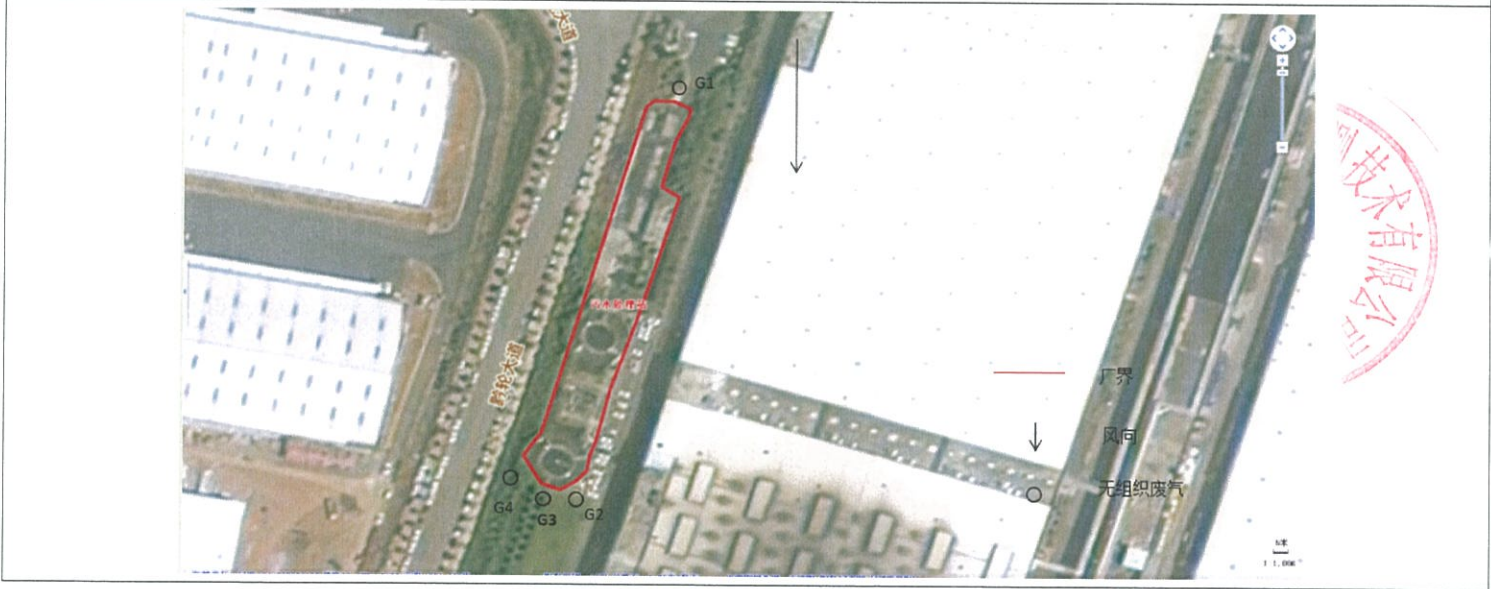
附：无组织监测点位示意图

样品类型	监测点位	采样经纬度	监测项目	监测频次
无组织废气	污水处理厂上风向 G1	E:106.734817° N:26.856484°	氨、硫化氢	4次/天， 监测1天
	污水处理厂下风向 G2	E:106.734334° N:26.854673°		
	污水处理厂下风向 G3	E:106.734252° N:26.854715°		
	污水处理厂下风向 G4	E:106.734016° N:26.854762°
